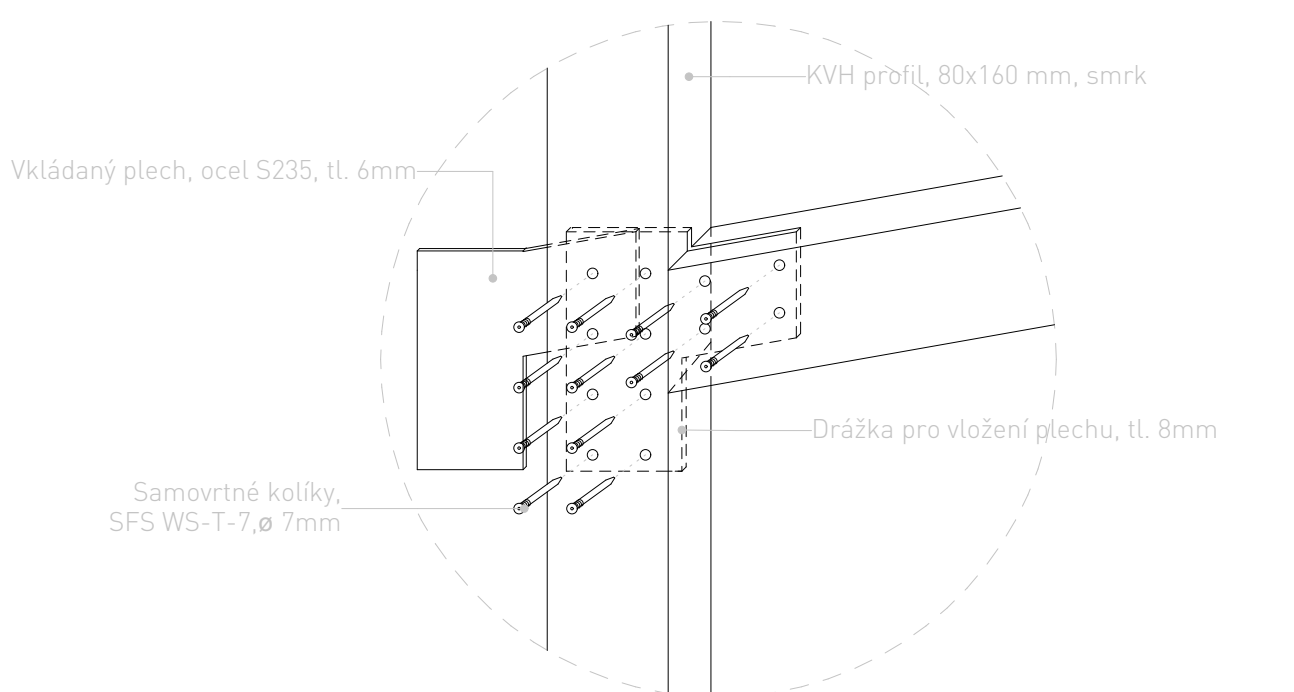
Mřížka 1:10

Detail spoje dřevěných profilů v rámu

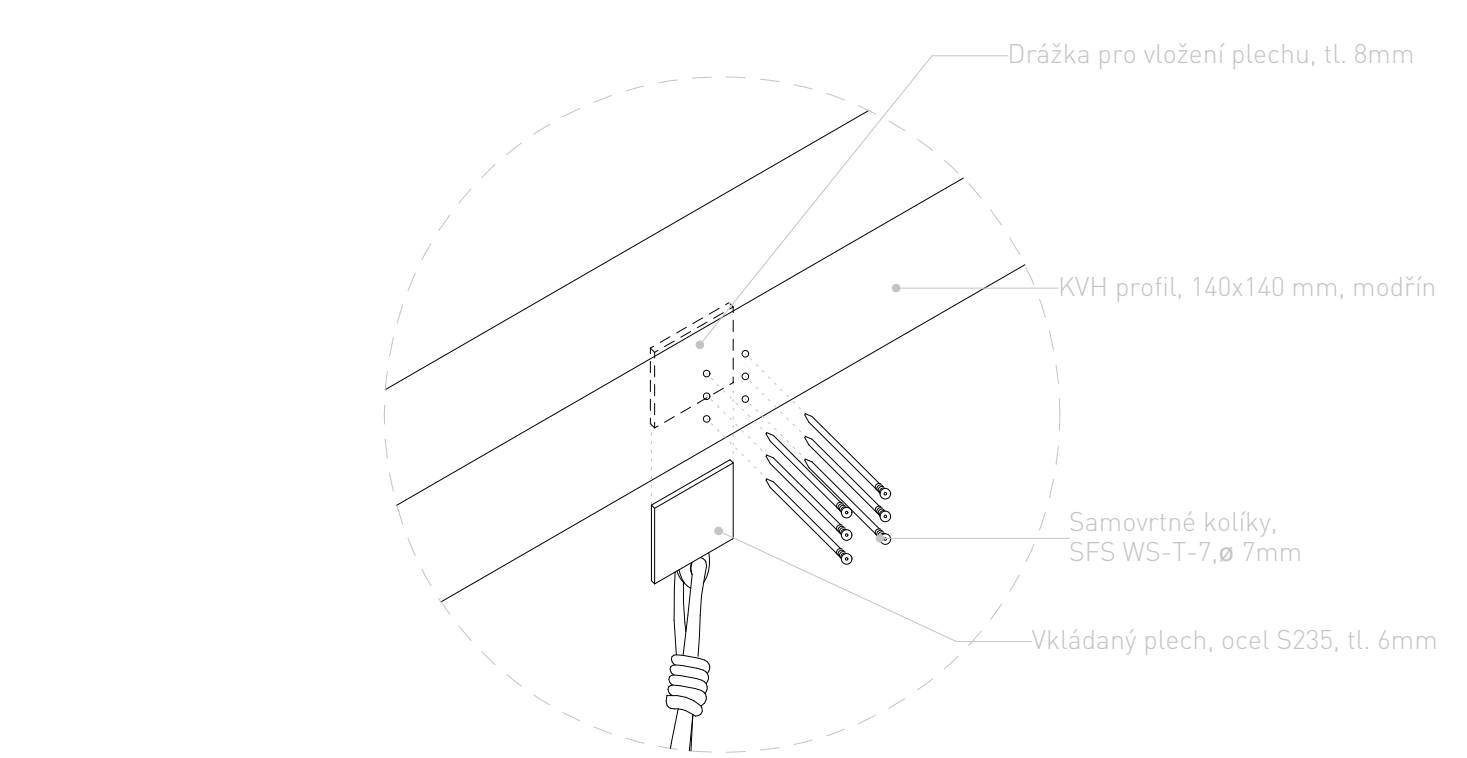
Mřížka 1:10

Detail - houpačka
